Dados do Questionário

**CONDOMÍNIO**  
CONDOMÍNIO ACME

**ELEVADOR**  
ELEVADOR SOCIAL

Checklist Técnico

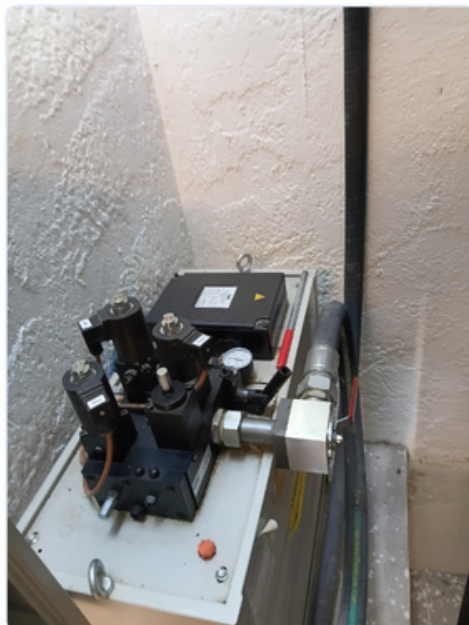
## 2 foto\_freio

Analise: A imagem apresenta um sistema hidráulico com válvula de controle e manômetro visíveis. O estado geral dos componentes é regular, com sujeira acumulada que pode afetar o funcionamento da válvula (Média). AÇÃO: Realizar limpeza dos componentes do sistema hidráulico conforme ABNT NBR 16858-1:2020, item 5.9.3.6.1. # OBS: Sinalização de segurança não visível. Limitações da imagem incluem foco e obstrução. Confiabilidade geral da imagem é de 75%.

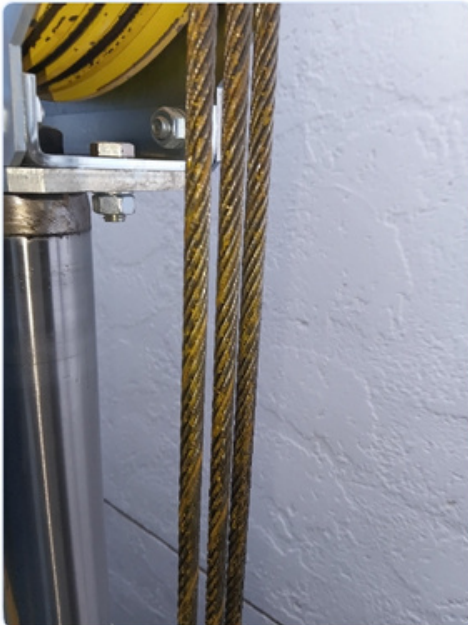
foto\_cabos\_aco

Analise: A imagem apresenta cabos de aço visíveis com sinais de desgaste, incluindo torção característica e oxidação leve na superfície (Média). AÇÃO: Inspeccionar os cabos de aço para verificar a extensão do desgaste e oxidação, conforme ABNT NBR 16858-1:2020, item 5.5.6.1. A limpeza e lubrificação dos cabos estão insuficientes, o que pode comprometer a integridade a longo prazo. A proteção de polia está presente, mas não há sinalização visível relacionada. # OBS: Confiabilidade geral da análise é de 85%. Não foram identificadas limitações evidentes na imagem. A oxidação leve pode comprometer a integridade dos cabos a longo prazo.

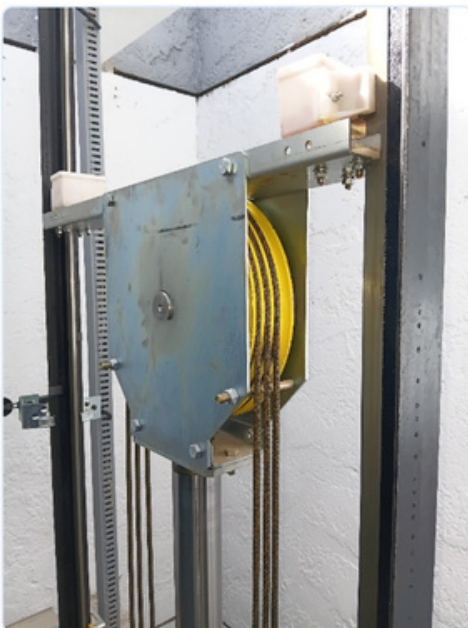
foto\_polia\_tracao

Analise: A polia de tração apresenta desgaste leve (Baixa). A estrutura metálica está em bom estado, com cabos visíveis e bem assentados. AÇÃO: Realizar inspeção periódica dos cabos e da polia, dado que o desgaste pode indicar necessidade de monitoramento. Sinalização de segurança não visível, o que deve ser corrigido para garantir a conformidade. # OBS: Nenhuma limitação evidente na imagem. Confiabilidade geral da análise é de 85%.

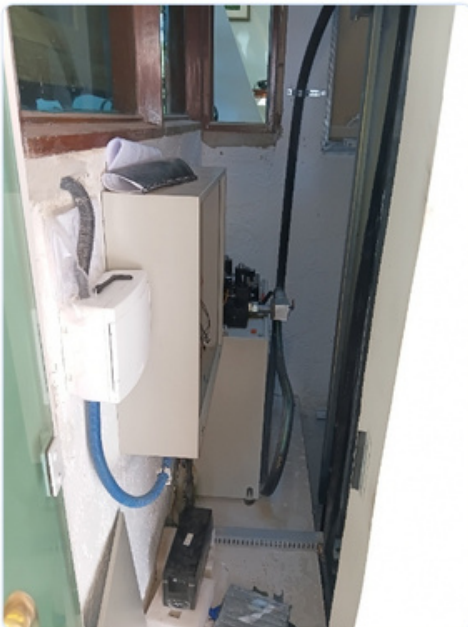
foto\_casa\_maquinas

Analise: A imagem apresenta uma casa de máquinas com um quadro de comando e um sistema de alimentação ininterrupta (UPS) em bom estado. A iluminação é adequada, permitindo boa visualização dos componentes. Quadro de comando (Baixa). O quadro está em bom estado, com fixações inteiras e proteção de tampas presente. AÇÃO: Realizar INSPEÇÃO PERIÓDICA do quadro de comando. Sistema de alimentação ininterrupta (UPS) (Baixa). O sistema também está em bom estado, com cabos conectados e fixações inteiras. AÇÃO: Verificar a carga e a condição da BATERIA. # OBS: Riscos principais incluem a ausência de sinalização de segurança, que pode gerar confusão em caso de emergência. A imagem não apresenta limitações evidentes. Confiabilidade geral da análise é de 87%.

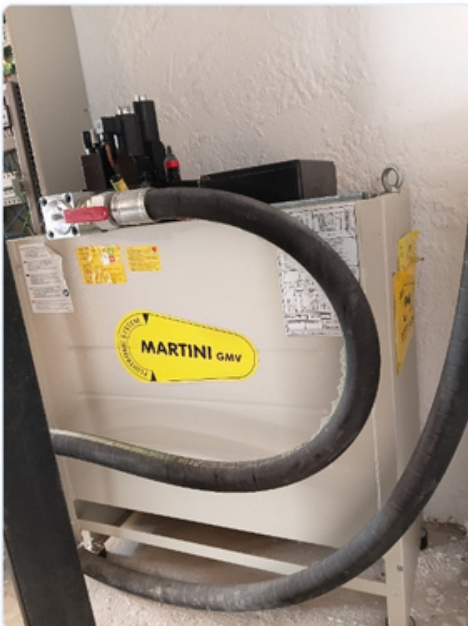
foto\_maquina\_tracao

Analise: A imagem apresenta uma máquina de tração com componentes hidráulicos visíveis. O estado geral parece adequado, mas a limpeza e a organização dos cabos podem ser melhoradas. Achados: 1. \*\*Máquina de tração (Baixa)\*\*: Estado bom, porém com nível de limpeza moderado, apresentando acúmulo de poeira. AÇÃO: Realizar limpeza e organização dos cabos. 2. \*\*Conformidade de sinalização\*\*\*: Placas de sinalização presentes e em conformidade, sem itens ausentes ou irregulares. Riscos principais incluem o acúmulo de poeira, que pode indicar falta de manutenção. # OBS: Nenhuma limitação evidente na imagem. Confiabilidade geral da análise é de 85%.

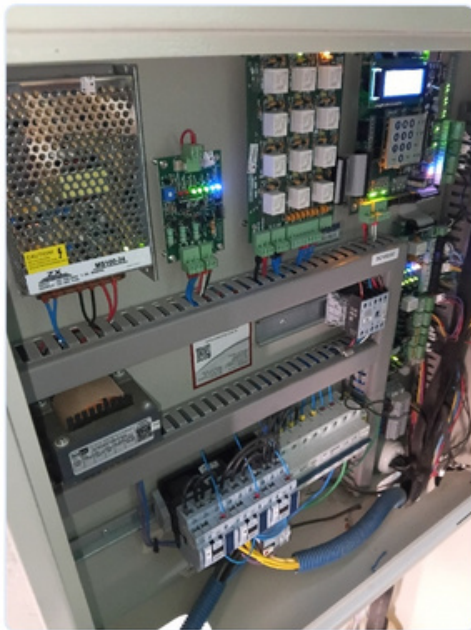
foto\_placa\_inversor

Analise: A imagem apresenta um painel elétrico com componentes eletrônicos visíveis, incluindo uma fonte de alimentação e uma placa de controle. A fiação está organizada, mas a visibilidade de alguns detalhes é limitada. 1.

**\*\*Fonte de alimentação (Baixa)\*\*:** Estado bom, com ventilação visível e LEDs indicadores. **AÇÃO:** Realizar inspeção periódica da fonte de alimentação. 2. **\*\*Placa de controle (Baixa)\*\*:** Estado bom, com LEDs indicadores e conectores visíveis. **AÇÃO:** Realizar inspeção periódica da placa de controle. **\*\*Risco\*\*:** Fiação exposta pode representar risco de curto-circuito. # OBS: Confiabilidade geral da imagem é de 82. Limitações incluem foco e obstrução. A sinalização de segurança está visível e não há itens ausentes.

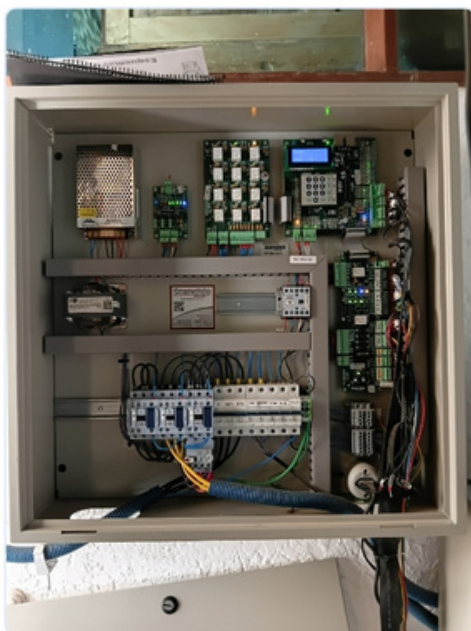
painel\_comando\_aberto

Analise: A imagem apresenta um painel de comando aberto, com diversos componentes eletrônicos visíveis, incluindo placas de circuito, conectores e fiação organizada. Os componentes identificados incluem uma fonte de alimentação e uma placa de controle, ambos em estado bom, com severidade classificada como Baixa. **AÇÃO** recomendada é realizar inspeção periódica do painel e verificar o funcionamento e conexões da placa de controle. Risco identificado: Fiação exposta pode representar risco de curto-circuito. **AÇÃO:** Implementar medidas de proteção para a fiação exposta. # OBS: Confiabilidade geral da imagem é de 90%. Não foram encontradas limitações evidentes na imagem. A sinalização dos componentes está adequada, com etiquetas de identificação presentes e sem itens ausentes ou irregulares.

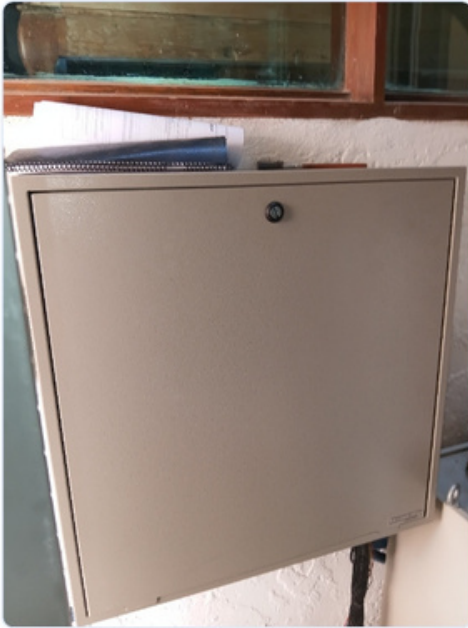
10 painel\_comando\_fechado

Analise: O painel de comando apresenta um estado geral considerado bom, mas com severidade baixa. A ausência de visibilidade interna pode ocultar problemas potenciais. A AÇÃO recomendada é INSPECIONAR O PAINEL INTERNA E VERIFICAR AS CONDIÇÕES DOS COMPONENTES, pois não há sinalização visível no painel, o que pode comprometer a segurança. A conformidade com a norma ABNT NBR 16858-1:2021 deve ser verificada, especialmente no que diz respeito à segurança elétrica e mecânica do painel. # OBS: A imagem apresenta limitações de foco e a confiança geral é de 80%. A ausência de visibilidade interna é um risco que pode ocultar problemas não detectados.

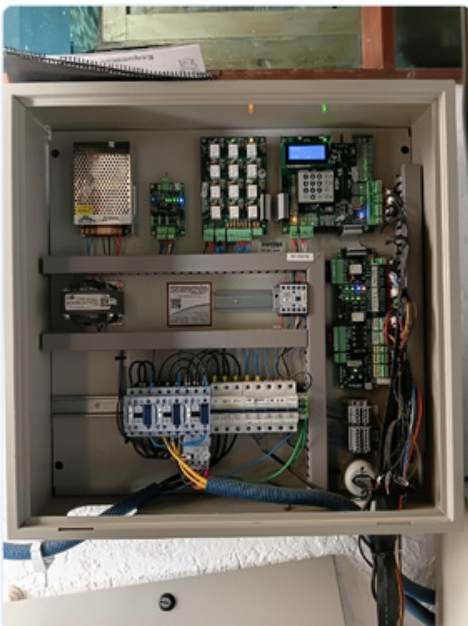
12 foto\_inversor\_frequencia

Analise: A imagem apresenta um quadro de comando com um inversor de frequência em estado bom (Baixa). AÇÃO: Realizar inspeção periódica do inversor de frequência e verificar conexões elétricas, pois conexões mal feitas podem representar risco de falha. A sinalização dos componentes está adequada, sem itens ausentes. A avaliação geral da imagem é de 85% de confiança, mas limitações de foco foram identificadas. # OBS: Limitações da imagem incluem problemas de foco e indeterminação.

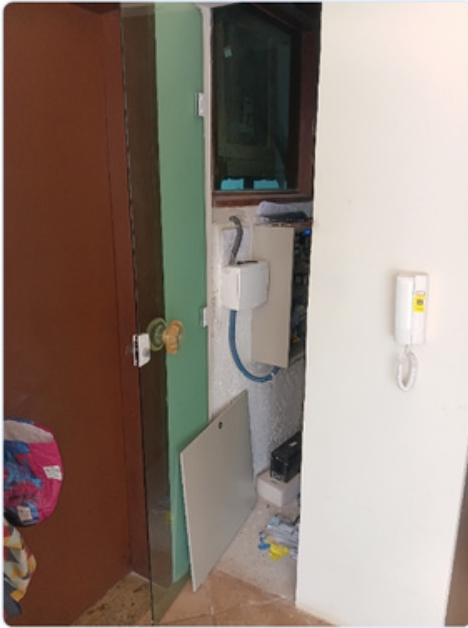
Análise: Acesso à casa de máquinas com porta de vidro e quadro de comando visível. A porta está em estado bom, mas parcialmente aberta, o que pode comprometer a segurança (Baixa). AÇÃO: Inspeccionar a porta de vidro e o quadro de comando, conforme ABNT NBR 16858-1:2020, item 5.2.3. As fiações do quadro de comando estão em bom estado, mas recomenda-se verificar conexões (Baixa). AÇÃO: Verificar a fiação e conexões do quadro de comando. # OBS: A imagem apresenta limitações de foco e indeterminação. Não foram observados itens de sinalização específicos, o que pode aumentar o risco de acesso não autorizado à casa de máquinas. A porta de vidro deve ser mantida fechada para evitar riscos de segurança. Confiabilidade geral da imagem é de 82.

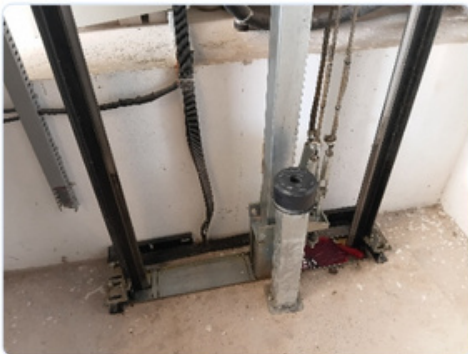
Análise: A imagem apresenta um limitador de velocidade de elevador com componentes visíveis, incluindo cabos de tração e estrutura metálica. A condição geral aparenta ser regular, mas com sinais de sujeira (Média). AÇÃO: Realizar limpeza do componente, especialmente da estrutura metálica do limitador, pois a sujeira acumulada pode afetar a operação do limitador. A avaliação de segurança indica que as fixações estão íntegras e não há sinais de corrosão nos cabos. No entanto, a ausência de sinalizações específicas foi observada. # OBS: Confiabilidade geral da imagem é de 85%. Não foram identificadas limitações evidentes na imagem.
